# ТЕМА:

## Ремонт бетона, кирпичной и каменной кладки

### ДОЛГОВЕЧНЫЕ РЕМОНТНЫЕ МАТЕРИАЛЫ С БЫСТРЫМ ОТВЕРЖДЕНИЕМ

Выпуск 114

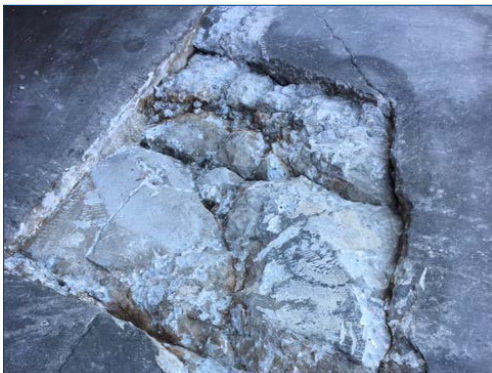
Интенсивное уличное движение приводит к разрушению дорожного покрытия

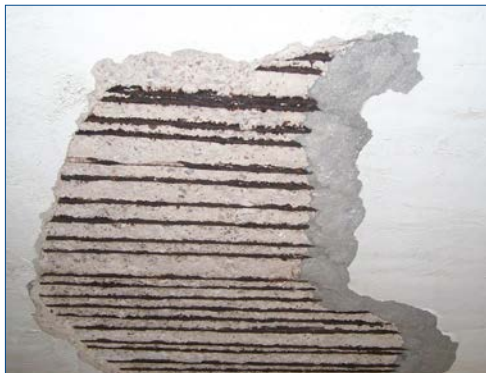
Корродированный металл становится причиной выкрашивания бетона

Известно, что одна из главных причин разрушения бетона заключается в проникновении жидкости в пористую подложку и последующей коррозии металлической арматуры внутри бетона. Из-за окисления арматуры возникают внутренние напряжения, приводящие к разрыхлению материала и выкрашиванию. Повторное нанесение такого же пористого материала на этот участок не устраняет причину разрушения. С учетом возможного повторения тех же самых проблем такой метод ремонта может не оправдать затраченных на него времени и средств. ■

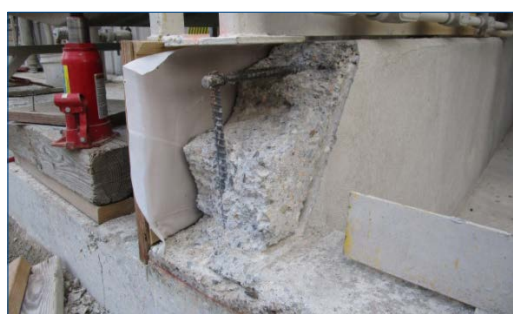
Полное удаление разрушенного бетона

Ремонт начался с удаления всего непрочного связанного с подложкой материала и разрушенного бетона, в том числе большого количества бетона на угловом участке стены. Для удаления продуктов окисления со стальной арматуры использовали шлифовальную машину. Затем на оставшейся бетонной конструкции закрепили опалубку и заполнили образовавшееся пространство,

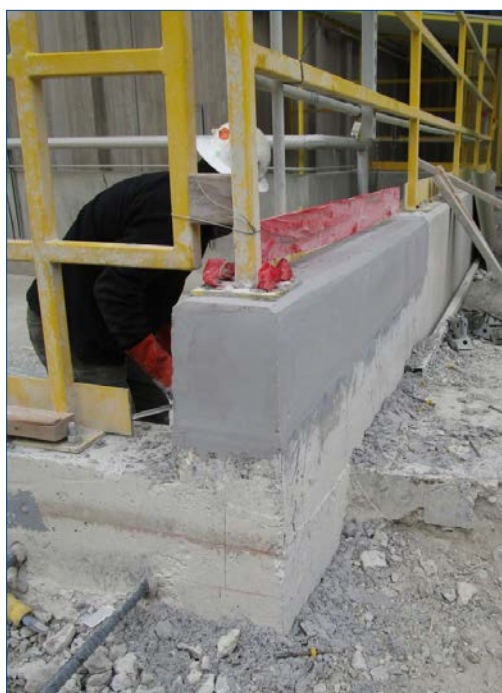
Ограждающая стена в зоне обвалования восстановлена и защищена покрытием Belzona 4111

Для завершения ремонта после использования Belzona 4154 обязательно нужно нанести наружное покрытие. В данном случае в качестве такого покрытия был выбран материал Belzona 4111, отличающийся высокой стойкостью к химическим воздействиям, абразивному износу и механическим повреждениям, а также отличной адгезией даже к вертикальным подложкам.

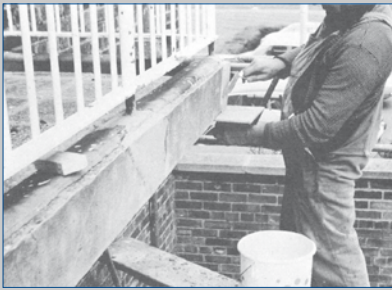
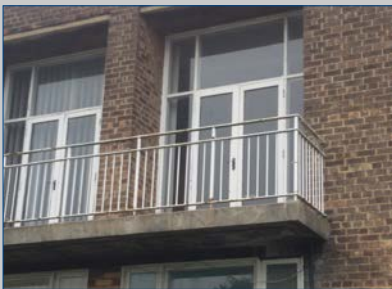
В далеком 1981 году в компанию Belzona обратился Департамент образования города Ньюкасла в Великобритании с просьбой оценить состояние разрушающейся кладки здания одного из колледжей. Края балкона раскрошились, а опорные балки пострадали от эрозии и коррозии. Сначала специалисты Belzona удалили корродированные пустотелые балки, а затем использовали материал [Belzona 1111 \(Super Metal\)](#) для закрепления новых стальных балок, восстановив тем самым опорную конструкцию балкона. После этого восстановили разрушенные участки бетона с помощью [Belzona 4111 \(Magma Quartz\)](#), чтобы изолировать новые стальные балки от воздействия внешней среды.

Состояние конструкций, отремонтированных с помощью материалов Belzona, периодически проверяли. Результаты инспектирования в 2016 году подтвердили, что через 35 лет после ремонта конструкции по-прежнему находятся в отличном состоянии. Этот пример наглядно демонстрирует долговечность и надежность ремонтных систем Belzona.

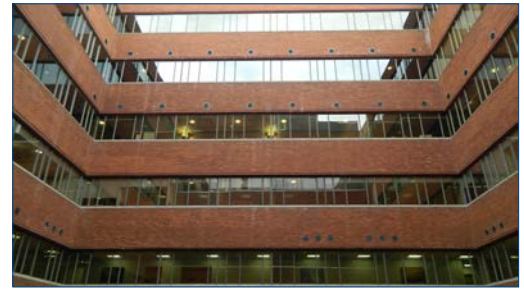
Офисному зданию необходим ремонт кирпичной кладки

Быстрое отверждение и износостойкость полимерных материалов Belzona сделали их идеальным выбором для ремонта сильно пострадавшего от времени офисного здания и автостоянки в городе Манчестере в Великобритании. В здании постройки 1970-х годов были обнаружены подвижные фрагменты бетона на участках с трещинами и выкрашиванием, а также бетонные сталактиты, образовавшиеся из-за протечки дождевой воды. В общей сложности потребовалось отремонтировать более 300 поверхностей.

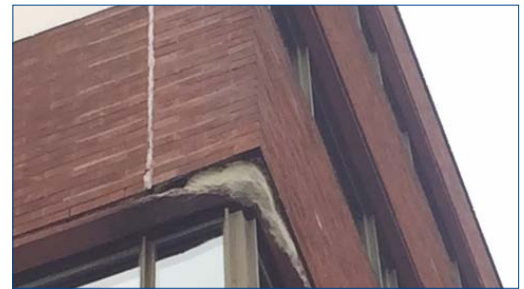
Разрушенная перемычка над оконным проемом

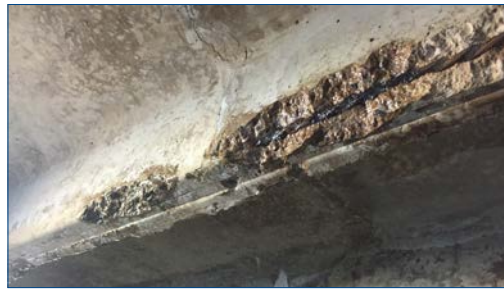
Разрушенное бетонное перекрытие на автостоянке
