# Ветроэнергетика

## ДОЛГОВЕЧНЫЕ ЭРОЗИОННОСТОЙКИЕ МАТЕРИАЛЫ ДЛЯ РЕМОНТА НА МЕСТЕ

Выпуск 117

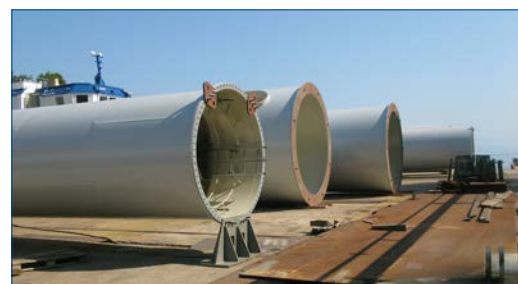
**Ремонт башни с помощью Belzona 1211 TOM XXXII, № 33**

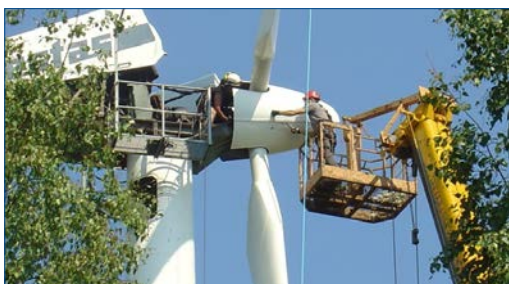
**Ремонтные работы в гондоле с применением Belzona 1131 (Bearing Metal) TOM XXXII, № 48**

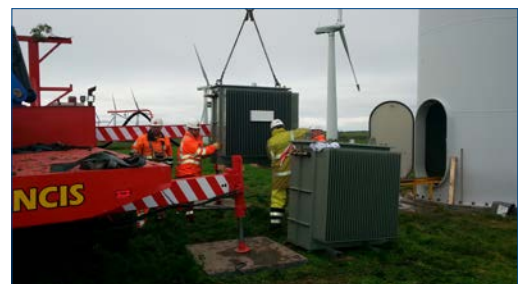
**Ремонт трансформатора с помощью Belzona 1212 TOM XXXII, № 18**

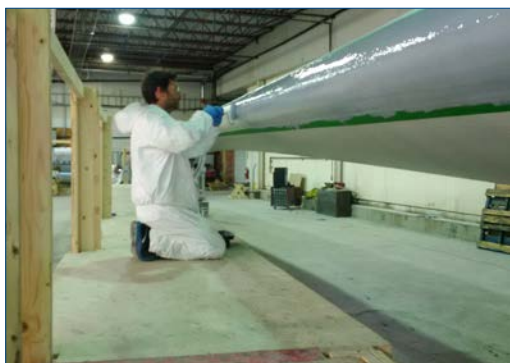
Нанесение покрытия Belzona валиком на переднюю кромку лопасти

Было решено использовать покрытие Belzona 1341 (Supermetalgilde). Этот материал часто применяют для защиты передних кромок лопастей, так как он легко наносится валиком или кистью и обеспечивает высокий уровень защиты от эрозии. Можно было ожидать, что нанесенное покрытие окажется более эффективным и долговечным, чем предыдущее, и сможет предотвратить дальнейшее разрушение лопастей.

Для нанесения покрытия был выбран момент, когда лопасти находились в ремонтном цехе, куда их перенесли для планового общего технического обслуживания. В эродированной подложке наблюдались изъявления и на некоторых участках было утрачено гелевое покрытие. Для восстановления требуемой формы пострадавших лопастей использовали материал Belzona для заполнения дефектов. Затем поверхность обработали механической шлифовальной машиной и очистили. На подготовленную подложку валиком нанесли Belzona 1341 одним слоем со средней толщиной 305 мкм.

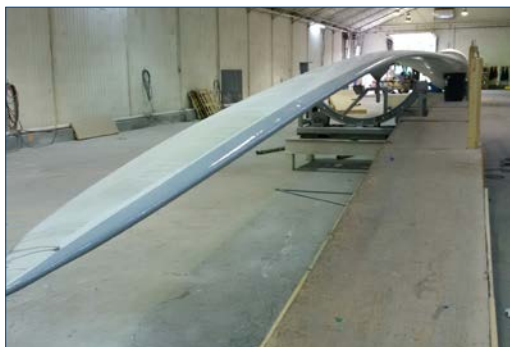
Лопасть полностью отремонтирована

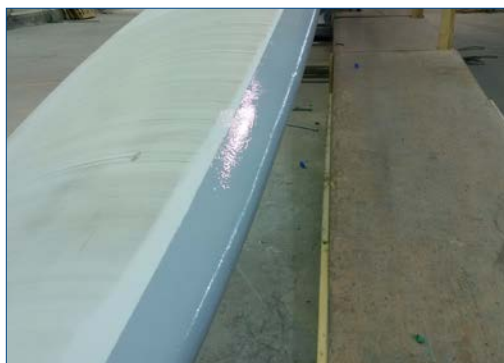
Покрытие Belzona 1341 крупным планом

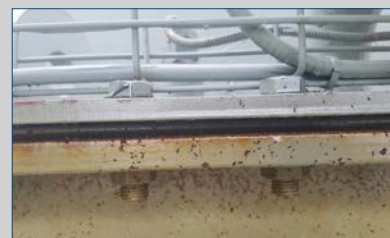
- » В одном из трансформаторов ветропарка наблюдалась утечка масла через основную фланец и болтовые отверстия.
- » По оценкам специалистов, негерметичными оказались 120 болтовых соединений.
- » Владелец активов мог отвести на ремонт всего пять дней, и за это время нужно было устранить протечки и предотвратить их повторное появление.

До ремонта

- » Из нержавеющей стали были изготовлены крышки, подходящие по размерам к головкам болтов и гайкам.
- » Зазор между корпусом трансформатора и верхней крышкой заполнили композитом Belzona 1161 (Super UW-Metal). Благодаря тому, что этот материал вытесняет всю жидкость с поверхностей, его можно наносить на влажные подложки и подложки с масляными загрязнениями.
- » Приготовленные стальные крышки заполнили материалом Belzona 1161 и надели на головки болтов.
- » Всю область ремонта покрыли слоем Belzona 5811 (Immersion Grade), чтобы защитить ее от смещения вперед под воздействием углеводородов и негативных внешних факторов.

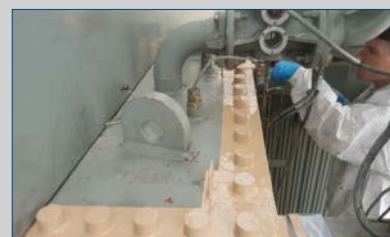
После ремонта

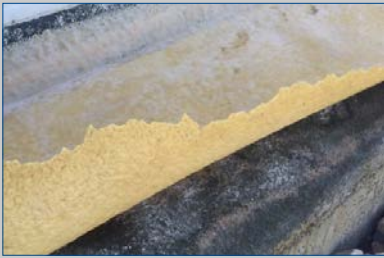
- » Дождевые воды и влага просачивались через грунт и проникали к конструкциям ветроэнергетической установки.
- » Это привело к разрушению бетона, появлению трещин в фундаменте и к коррозии основания башни.

До ремонта

- » Простым выходом из этой ситуации стала герметизация основания конструкции и бетонного фундамента с помощью материала Belzona 3111.
- » Материал легко наносится и образует изолирующее покрытие, обладающее высокой эластичностью.
- » Использованный вариант экономически эффективен и максимально сокращает продолжительность простоев и перерывов в работе установки.

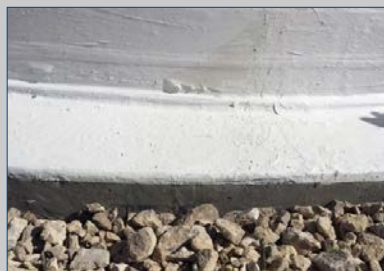
После ремонта

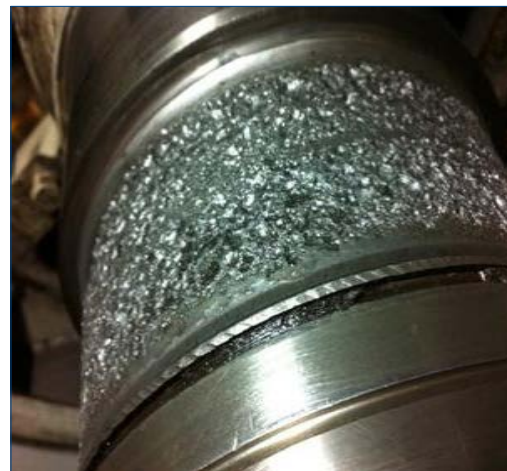
Установленный в гондоле вал не был надлежащим образом заземлен. Из-за этого началась сильная электрохимическая коррозия, следствием которой стала дестабилизация функционирования всей турбины.

Вал с повреждениями из-за электрохимической коррозии

Заказчик был знаком с решениями Belzona, поэтому для восстановления исходных геометрических размеров вала был выбран композит Belzona 1111

Для этого ремонта необходимо было сначала изготовить состоящую из двух частей форму, в которую предстояло заключить вал. Форма была изготовлена из латуни и точно воспроизводила требуемые размеры вала.

На поверхность вала нанесли композит Belzona 1111 и, установив вокруг него части разъемной формы, предварительно покрытые антиадгезионным средством Belzona 9411, зафиксировали их в нужном положении. После отверждения форму сняли и сохранили для повторного использования, а вал приобрел первоначальные размеры.

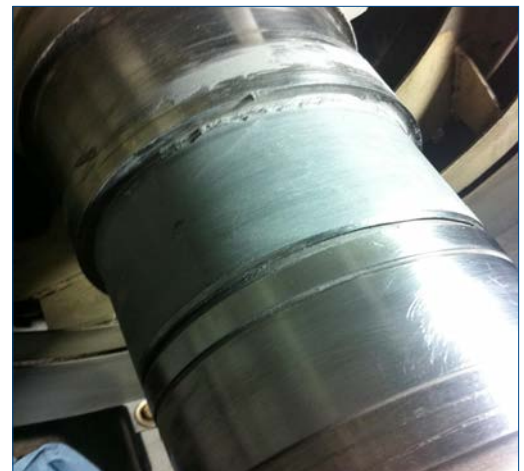
Отремонтированный вал
