РЕМОНТ И ЗАЩИТА ЗОНЫ ОБВАЛОВАНИЯ

Выпуск 107

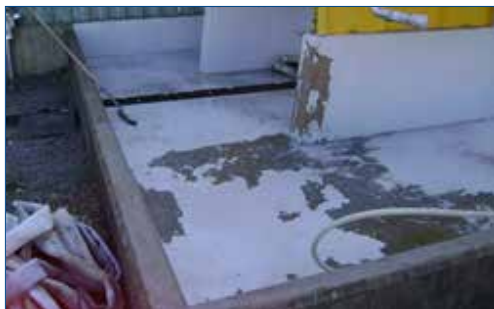
Поддон для резервуара с 98%-ной серной кислотой нуждается в ремонте

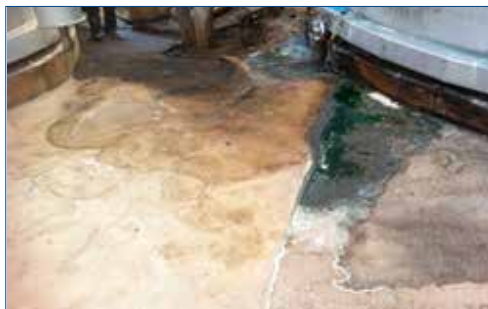
Результат воздействия кислоты при 49 °C

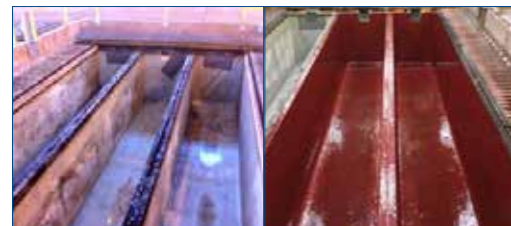
Опорная рама на медном заводе защищена от воздействия электролита CuSO_4

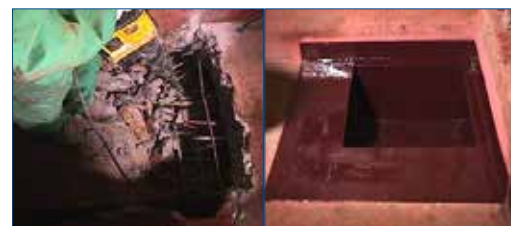
Сильно поврежденный сборник для кислоты после ремонта

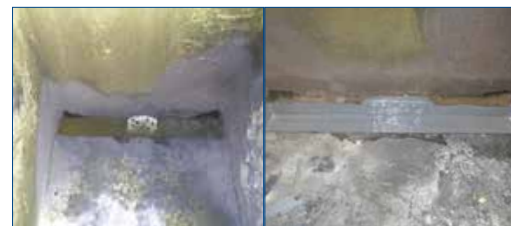
Ремонт сквозных повреждений травильного чана, заполняемого 36%-ной соляной кислотой

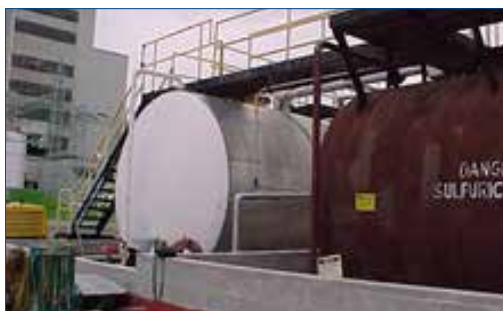
На электростанции в Алабаме разрушилось защитное покрытие в зоне обвалования, что привело к повреждениям в результате воздействия серной кислоты. Из-за утечки химических веществ, в свою очередь, пострадала окружающая среда.

Зона обвалования для серной кислоты (справа) и щелочи (слева)

В заключение кислотную сторону зоны обвалования покрыли материалом [Belzona 4311](#), а щелочную сторону — материалом [Belzona 5811](#), который лучше всего подходит для придания химической стойкости к веществам этого типа. Состояние отремонтированного покрытия проверили повторно после восьми эксплуатации, при этом потребовались лишь незначительные ремонтные работы. ■

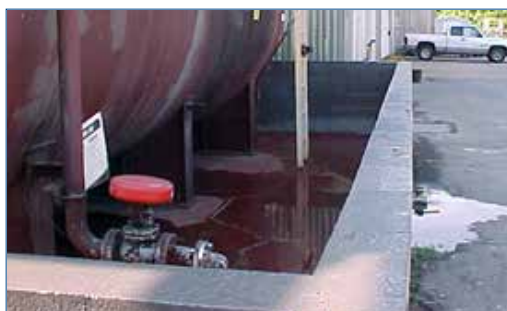
В качестве решения этой проблемы была применена ремонтная система компании-конкурента, однако не прошло и двух лет, как отремонтированное покрытие снова пришло в негодность. Такой преждевременный сбой побудил владельца оборудования искать проверенное долгосрочное решение. Поскольку сам резервуар для кислоты уже был футерован с помощью [Belzona 4311](#) и безотказно прослужил 12 лет, заказчик решил нанести покрытие Belzona и на бетонные поверхности вокруг резервуара.

Повреждение бетона из-за непригодности старой ремонтной системы

Поврежденные участки бетона были отремонтированы с помощью быстро отверждаемого полимерного строительного раствора [Belzona 4111](#). Сначала полностью удалили имеющееся непригодное покрытие и весь осыпающийся бетон, после чего тщательно очистили всю область ремонта. Весь осыпающийся бетон удалили, после чего тщательно очистили всю область ремонта. Для достижения максимальной адгезии к подложке подготовленную поверхность обработали кондиционером Belzona 4911. Затем нанесли

слой Belzona 4111 толщиной не менее 6 мм. Поверхность выравнивали с помощью рейки, а затем утрамбовывали и затирали стальным гладилом.

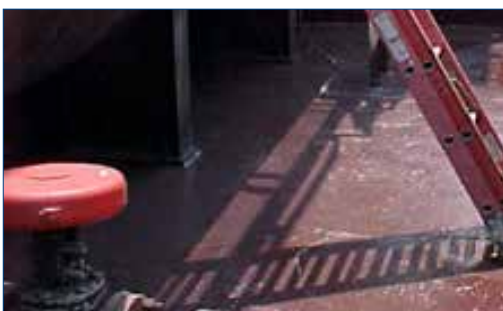
Поверхность с нанесенным покрытием после восьми лет эксплуатации

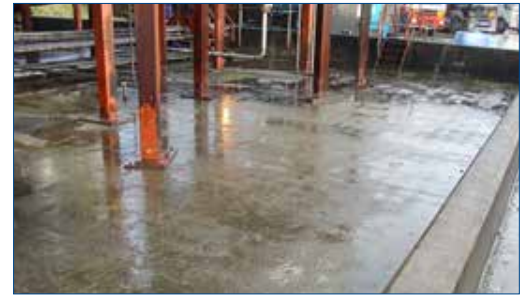
Производителю спиртных напитков в Великобритании необходимо было провести ремонт и нанести защитное покрытие в зоне обвалования резервуаров со щелочью после того, как имеющееся покрытие из стеклопластика пришло в негодность.

Зона обвалования до ремонта

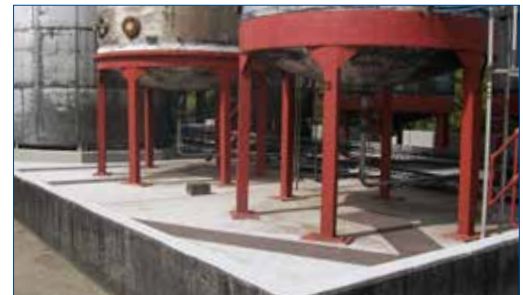
Клиент обратился к уполномоченному подрядчику Belzona с просьбой найти долгосрочное решение этой проблемы. После подготовки поверхности и удаления облицовки из стеклопластика стало видно, что бетонная подложка сильно повреждена и требует серьезного ремонта. Для восстановления разрушенных участков ограждающих стен использовали материалы [Belzona 4131 \(Magma Screed\)](#) и [Belzona 4141 \(Magma Build\)](#) чтобы вернуть состояние системы обвалования к первоначальному.

Восстановление бетонной подложки

С поверхности бетонного пола сняли слой толщиной 6 мм и во всех горизонтальных и вертикальных углах поддона сформировали закругления с размерами 50 × 50 мм с помощью продуктов Belzona 4131 и Belzona 4141. Затем на внутренние и внешние поверхности ограждающих стен и на пол нанесли двухслойную систему [Belzona 5811 \(Immersion Grade\)](#), барьерное покрытие с отличными эксплуатационными характеристиками, идеально подходящее для данной задачи и обеспечивающее защиту от находящихся в резервуарах химических веществ. ■

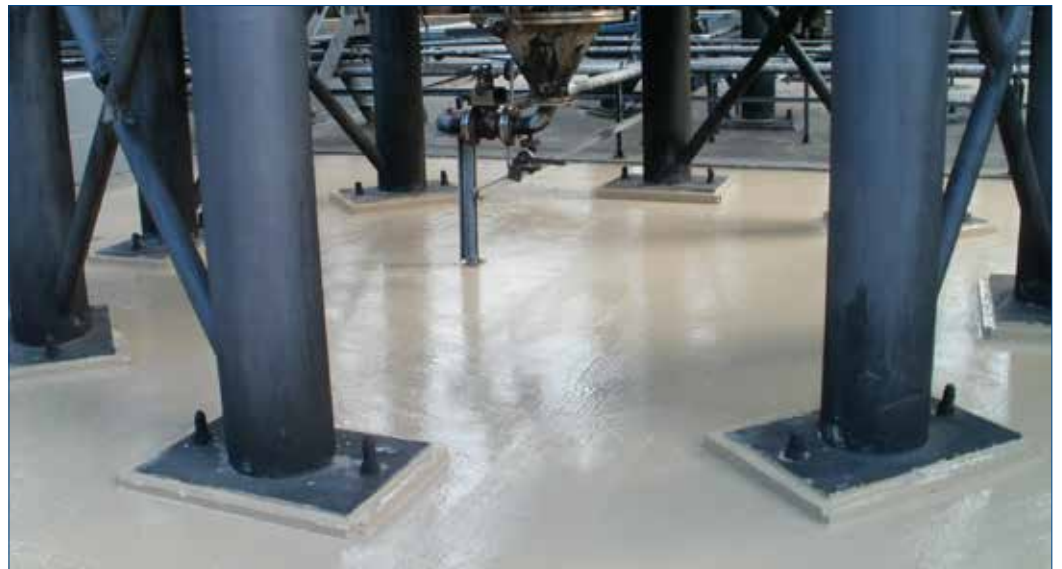
Ремонт завершен
